Das Löwendenkmal in Luzern (ohne Einbezug der Gartenanlage)

LUZERN LÖWENDENKMAL KONSERVIERUNGSARBEITEN 2008

Vitus Wey / Martin Hüppi
Sursee / Luzern 18. Mai 2009

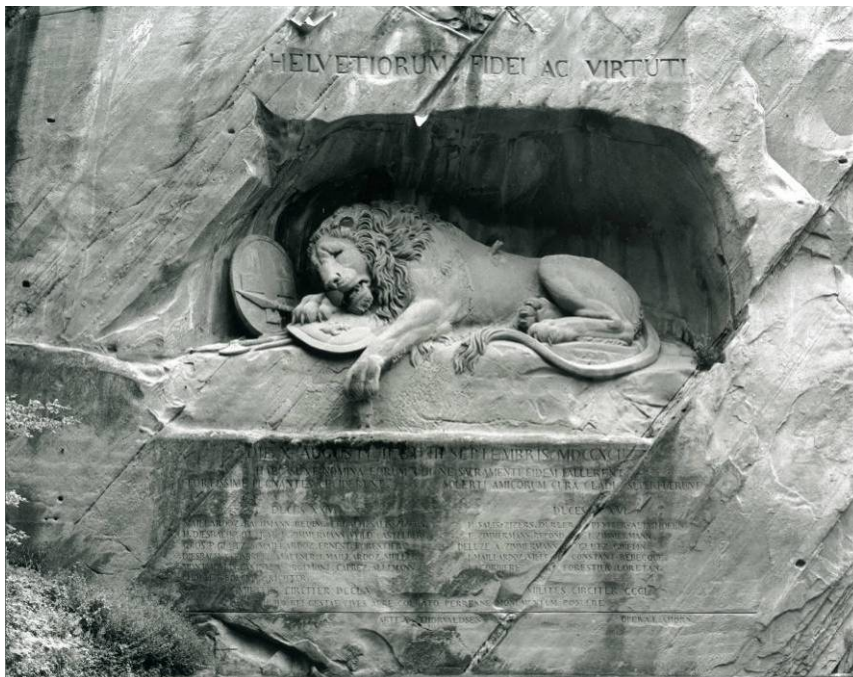
Löwendenkmal vor den Restaurierungsarbeiten 2008

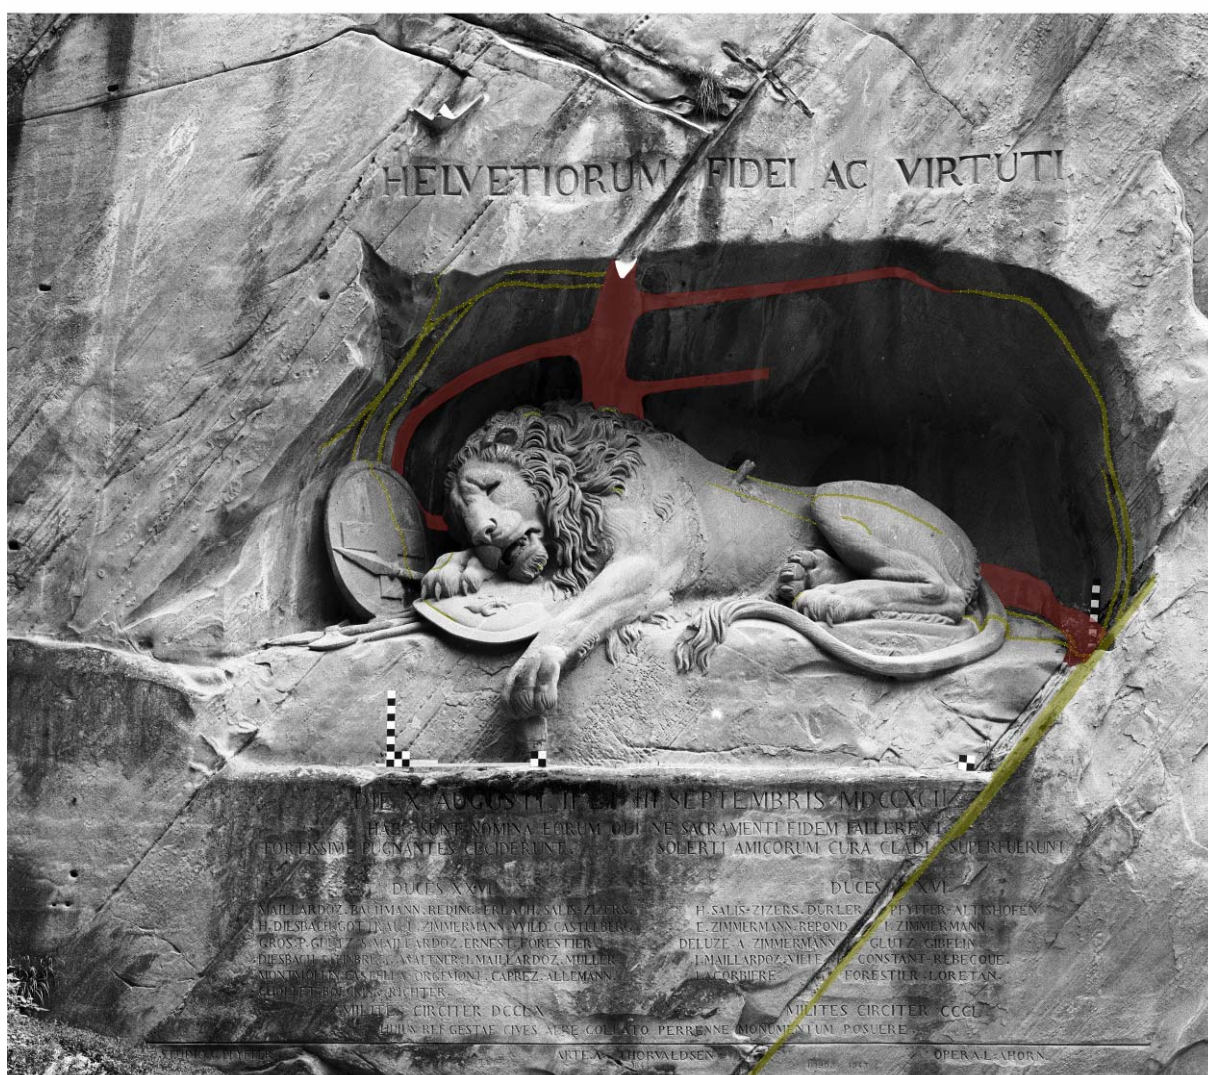
Ausschnitt aus der Kartierung die 2008 bei Konservierungsarbeiten erstellt wurde.

Zu sehen sind die senkrecht stehenden Entspannungsklüfte – gelb und das alte Entwässerungssystem in der Felsnische - braun

Ein System von Felsklüften führt ausserordentlich viel Wasser, sowohl die Felswandparallelen, die senkrecht stehenden Entspannungsklüfte wie auch die parallel zur Geländeoberfläche verlaufenden Entlastungsklüfte sind wasserführend. Im Kronbereich der Felswand überschneiden sich die beiden Kluftsysteme im Dezimeterabstand. Der Felsverband ist hier ähnlich einer Trockensteinmauer zerlegt und geschwächt. Die Infiltration von Regenwasser in die Felswand wird dadurch begünstigt. Selbst nach einer längeren

Trockenperiode zirkulieren in einigen Klüften noch bedeutende Mengen von Wasser. In der jungen Entlastungskluft beim südlichen Stolleneingang lag die Wasserschüttmenge bei einem bis zwei Litern pro Minute. Das Niederschlagswasser begünstigt das Einwachsen von Pionierpflanzen wie Algen, Flechten und Moose sowie das Einwurzeln von Bäumen und Büschen in den Spalten. Die Kluftwässer nehmen Huminsäure auf, die zusammen mit dem atmosphärischen Kohlendioxid zur oberflächennahen Karbonatlösung des Gesteins führt. Das Denkmal sandet ab. In Frostperioden gefriert das austretende, warme Kluftwasser und führt zu Gefrierdrücken in der Felswand. Der Gefrierdruck schädigt die Felswand am stärksten.

Das Hauptproblem bei der Löwenfigur ist aber seit jeher die Tatsache, dass sie direkt in den Fels gehauen wurde. Durch das Kluftsystem dringt Wasser tief in den Fels ein und löst die im Stein natürlich vorkommenden Salze an. Bei dem darauf folgenden Verdunstungsprozess an der Oberfläche und der dabei entstehenden Volumenveränderung wird der Sandstein schichtweise abgelöst. Es ergibt sich ein aufblätternes Schadenbild.

So bald als möglich muss das vorhandene, wiederentdeckte Entwässerungssystem in der Nische saniert werden. Das heisst, die Kanäle müssen geöffnet werden. Die im Jahre 2008 mit dem Endoskop gesehenen Versinterungen und Verstopfungen müssen entfernt und das System so abgeändert werden, dass das restliche Kluftwasser gänzlich in den Entwässerungsstollen abgeleitet werden kann. Das neue System muss so abgeändert werden, dass es leicht und regelmässig gereinigt werden kann. Zum Schutze der Inschrift muss die teilweise bereits bestehende, offene Rinne auf dem Vorsprung über dem Schriftfeld ergänzt und das Wasser mit einer Bohrung in den Stollen abgeleitet werden.

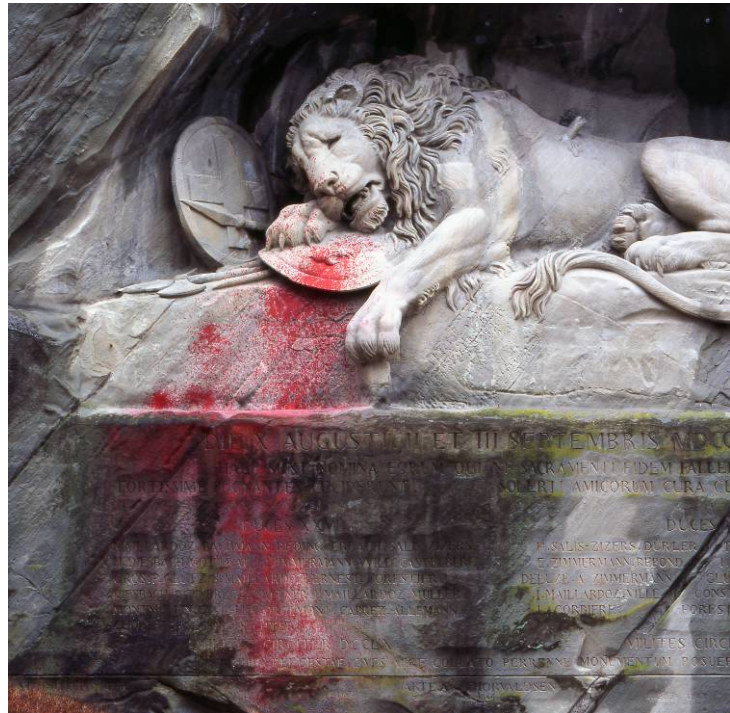
2009 In der Nacht vom 18./19. Januar 2009 verübten Unbekannte mit roter Farbe einen Farbanschlag auf das Luzerner Löwendenkmal. Der Schaden erstreckte sich über eine Fläche von mehreren Quadratmetern. Die Farbe bedeckte die fragile Steinoberfläche des Löwen und des darunter liegenden Schriftfeldes. Gleich nach dem Anschlag wurde ein Team von Spezialisten aus verschiedenen Fachrichtungen zusammengestellt, das sich mit der Reinigung und Entfernung der Farbe beschäftigte. Im Anschluss daran erarbeiteten Restauratoren anhand von Tests, Analysen und Laborproben ein Konzept zur Reinigung.

Analysen des roten Farbstoffs zeigten, dass es sich um ein dünnflüssiges Farbkonzentrat handelte, das im Vergleich zu Kunstharz-, Dispersions-, oder Ölfarbe sehr viskos und lösemitelbeständig war. Versuche mit Nassreinigungsmethoden zeigten, dass die Gefahr bestand, den roten Farbstoff noch tiefer in den Stein zu transportieren, bzw. die im Material bereits vorhandenen Salze zu aktivieren. Auch Tests mit Rotlichtlaser fielen unbefriedigend aus. Vielmehr zeigte sich, dass eine Trockenreinigung mit einem Niederdruckpartikelstrahlgerät allen andern Reinigungsmethoden vorzuziehen war. Um die teilweise stark angewitterte und empfindliche Oberfläche schonend mit einem Strahlmittel mit radierender Wirkung zu bearbeiten, erwiesen sich gemahlene „Chriesisteine“, bzw. Lignoblast 6/12, als die beste Lösung. Die unterschiedlichen Zonen wurden differenziert behandelt. Begonnen wurde an der senkrechten Fläche zwischen Löwe und Schriftfeld, einer stark angewitterten Partie, bei der fast keine originale Oberfläche mehr vorhanden war. Mit der gewonnenen Erfahrung konnten anschliessend die heiklen Partien ohne Veränderung der originalen Oberfläche gereinigt werden.

Im Bereich des Schriftfeldes war die Verwitterung leider sehr stark fortgeschritten. Beim Anschlag vom 18. Januar lief die Farbe auch hinter die aufblätternen Steinschichten. Sie mussten deshalb entfernt werden. Als Folge dieser Reduktion und zur besseren Lesbarkeit der Buchstaben wurde die Inschrift nachgefasst.

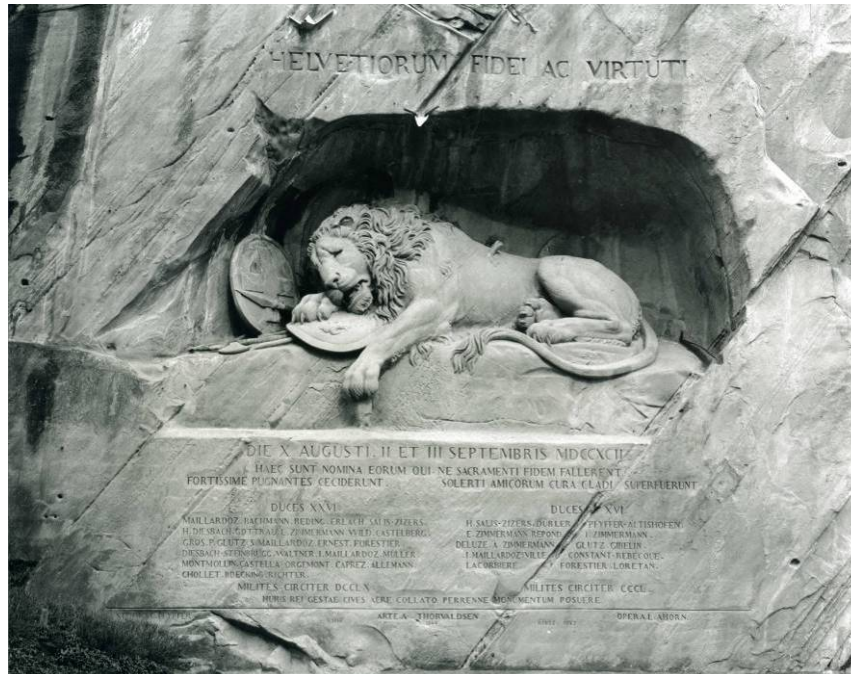
Löwendenkmal nach den Restaurierungsarbeiten 2009
