Das Löwendenkmal in Luzern (ohne Einbezug der Gartenanlage)

LUZERN LÖWENDENKMAL KONSERVIERUNGSARBEITEN 2008

Vitus Wey / Martin Hüppi
Sursee / Luzern 18. Mai 2009

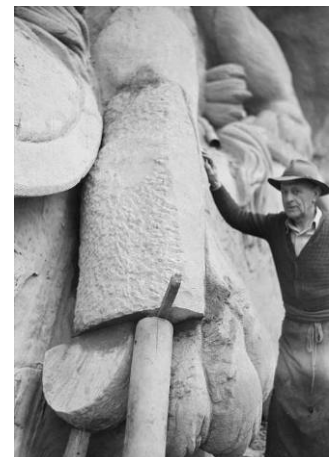
Bis in die 1950er Jahre wurde die Löwennische während des Winters mit einer Holzverschalung zugedeckt. Die zur Befestigung benötigten Metallhacken mit Ösen sind in der Felswand rund um die Nische noch vorhanden.

Die Restaurierungsarbeiten umfassen die Überarbeitung des stark abschalenden Objekts verbunden mit einer Entfernung von Salzen.

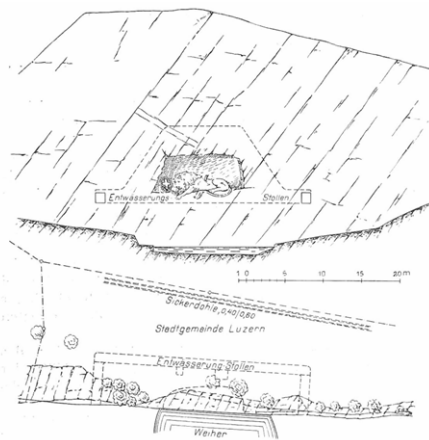
Es wurde erkannt dass die Wasserführung durch eindringendes Oberflächenwasser und dessen Weiterleitung durch die zahlreichen Klüfte im Fels das Hauptproblem ist. 1865 liegt ein erstes Gutachten vor, welches auf diese Problematik hinweist. Um dem Problem der Wasser führenden Schichten Herr zu werden wurde die Trockenlegung der Felswand angestrebt. 1897 wurde ein Sicherheitsstreifen auf der Felskuppe errichtet, um mit dem Bau einer Sickerdohle und Drainagen die Entwässerung der

Felsnische zu erreichen. Diese Massnahme reichte nicht aus für eine genügende Entwässerung. Auf Anregung der städtischen Baudirektion ging man in den Jahren 1899 bis 1901 daran die Entwässerung der Felsnische mittels des Einrichtens eines Stollens hinter der Felsnische zu lösen. Ein etwa 30 m langer Stollen der bis auf ca. 1.80 m an die Felsnische nähert und in der Mitte eine Höhe von 11 m erreicht wurde in aufwendiger Kleinarbeit in die Felswand getrieben. Überall wo die Schichtfugen Wasser führten, wurde durch seitliche Erweiterungen für das sorgfältige Ableiten des Wassers gesorgt. An beiden Enden des Stollens stellen

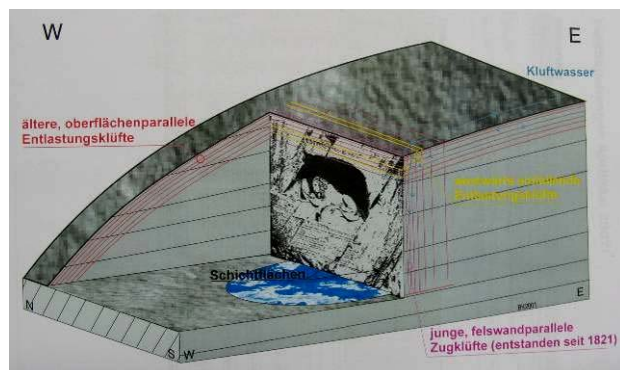
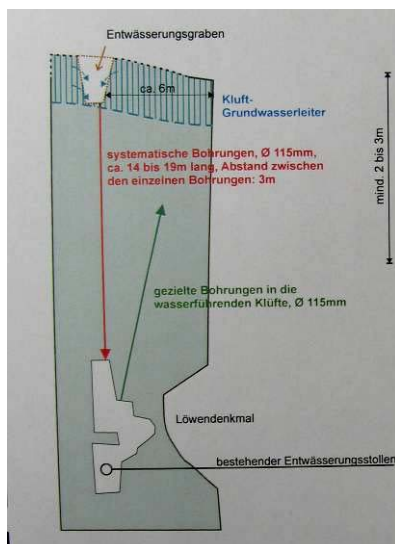
Ein System von Felsklüften führt ausserordentlich viel Wasser, sowohl die Felswandparallelen, die senkrecht stehenden Entspannungsklüfte wie auch die parallel zur Geländeoberfläche verlaufenden Entlastungsklüfte sind wasserführend. Im Kronbereich der Felswand überschneiden sich die beiden Kluftsysteme im Dezimeterabstand. Der Felsverband ist hier ähnlich einer Trockensteinmauer zerlegt und geschwächt. Die Infiltration von Regenwasser in die Felswand wird dadurch begünstigt. Selbst nach einer längeren

Trockenperiode zirkulieren in einigen Klüften noch bedeutende Mengen von Wasser. In der jungen Entlastungskluft beim südlichen Stolleneingang lag die Wasserschüttmenge bei einem bis zwei Litern pro Minute. Das Niederschlagswasser begünstigt das Einwachsen von Pionierpflanzen wie Algen, Flechten und Moose sowie das Einwurzeln von Bäumen und Büschen in den Spalten. Die Kluftwässer nehmen Huminsäure auf, die zusammen mit dem atmosphärischen Kohlendioxid zur oberflächennahen Karbonatlösung des Gesteins führt. Das Denkmal sandet ab. In Frostperioden gefriert das austretende, warme Kluftwasser und führt zu Gefrierdrücken in der Felswand. Der Gefrierdruck schädigt die Felswand am stärksten.

Das Hauptproblem bei der Löwenfigur ist aber seit jeher die Tatsache, dass sie direkt in den Fels gehauen wurde. Durch das Kluftsystem dringt Wasser tief in den Fels ein und löst die im Stein natürlich vorkommenden Salze an. Bei dem darauf folgenden Verdunstungsprozess an der Oberfläche und der dabei entstehenden Volumenveränderung wird der Sandstein schichtweise abgelöst. Es ergibt sich ein aufblätternes Schadenbild.
